PALHEIRO MADEIRENSE

Daniel Bravo da Mata ()*

Direcção Regional de Pecuária

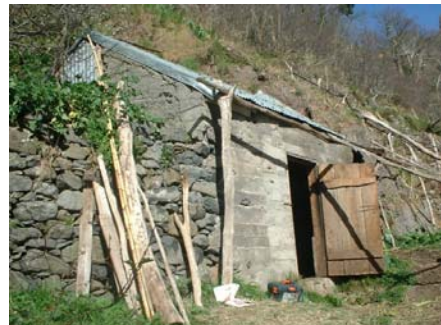
Os bovinos encontram-se estabulados em palheiros “hermeticamente” fechados, escuros e acanhados (2 metros x 2,5 metros a 2,5 metros x 4 metros) (ver fig. 1). São construídos de pedra

Figura 1 – Palheiro com cobertura de Zinco

solta, indefesos a todas as intempéries, demasiadamente quentes ou frios, conforme a estação. A cobertura é feita de colmo, folha de zinco (ver fig. 2), de cimento ou simples telha

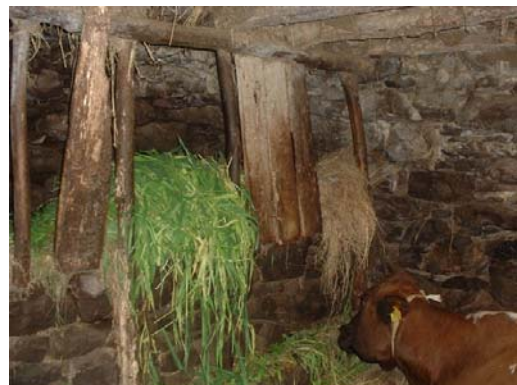
As manjedouras têm um ou dois degraus para levantarem o animal à altura da forragem, quando a cama de mato é retirada debaixo do bovino. Estes estão na origem de traumatismos articulares e prolapsos uterinos (ver fig. 3).

Figura 3 – Vista do interior do palheiro

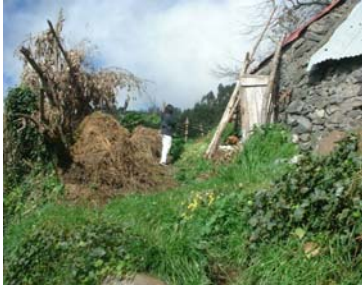
Figura 4 – Monte de Estrume

O estrume amontoado perto do palheiro é lavado pelas chuvas e seco pelo sol perdendo assim grande parte do seu valor fertilizante (ver fig. 4)

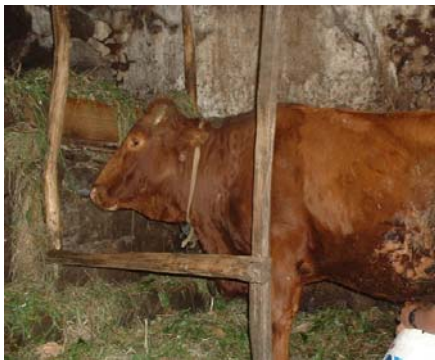
Figura 6 – Divisória

Manipular o animal, torna-se uma tarefa difícil, pois não existe nenhuma estrutura de contenção. Em alguns casos encontram-se palheiros com uma divisória que serve para sujeitar o bovino (ver fig. 6).

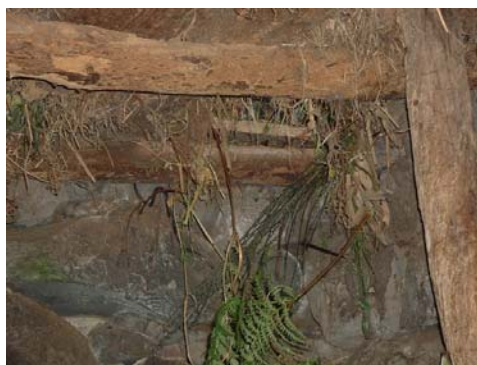
O tecto, de madeira frágil, impossibilita montar um sistema que eleve o animal em caso de Síndrome da Vaca Caída (hipocalcémia, fracturas, traumatismos, etc), pois não suporta o peso do bovino (ver fig. 7).

Figura 7 – Tecto de madeira

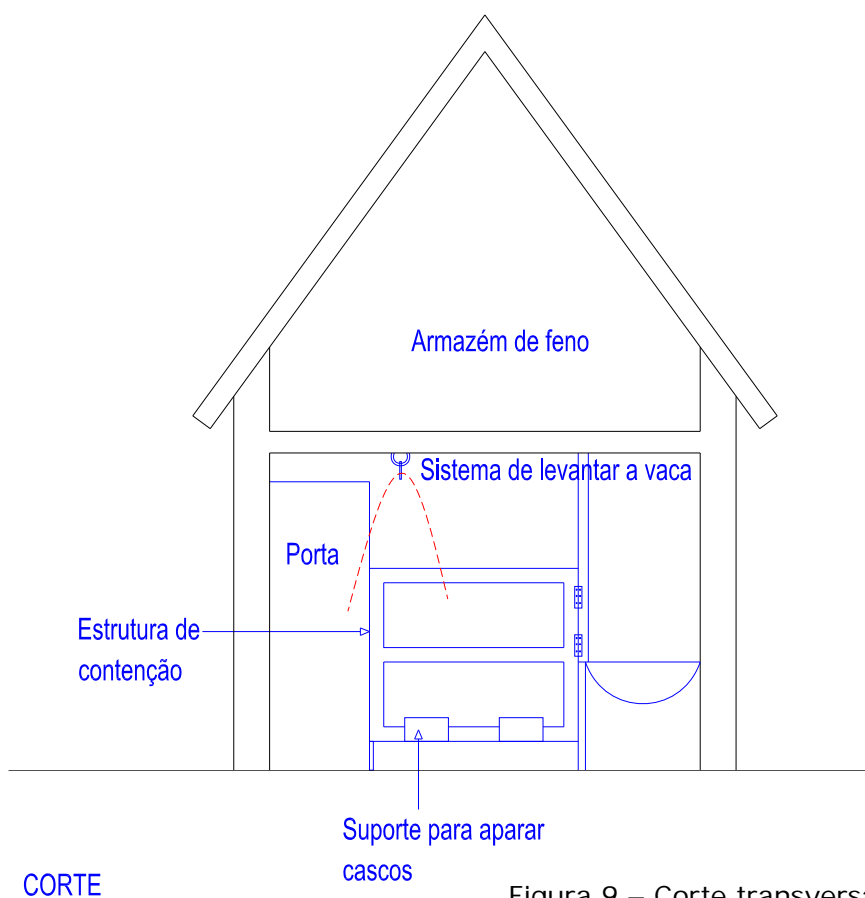
Figura 9 – Corte transversal

Neste corte transversal (fig. 9) apercebemo-nos melhor da estrutura de contenção. Esta poderá conter dois suportes para aparar cascos.

No tecto será colocado um gancho, numa trave mestra. Este irá servir para instalar um sistema de roldanas, que permita erguer a vaca em caso de necessidade.

O resto do tecto será como o dos palheiros antigos, ou seja, com tábuas de madeira. Entre estas devem ficar espaços que permitam que o ar suba para o primeiro piso, ventilando a estrutura.

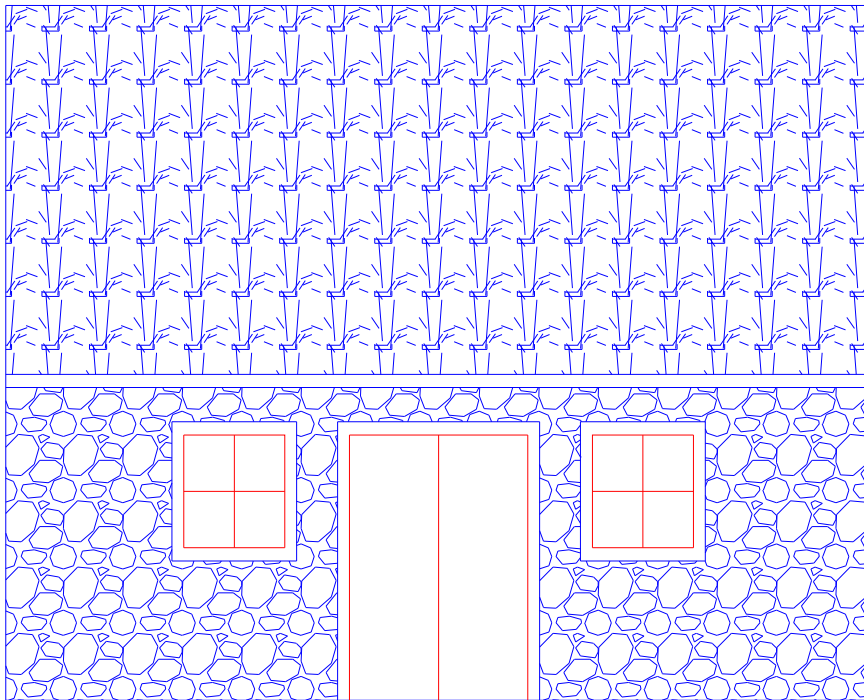
ALÇADO

A proposta de remodelação do “Palheiro Madeirense” pretende manter o exterior do edifício revestido a pedra (ver fig. 10).

Figura 10 – Vista do palheiro

O telhado de zinco é abandonado em favor da utilização de telha ou de palha, como era comum nos antigos palheiros. A porta foi alargada, para 1,5 metros, daí serem necessárias duas meias portas. Pretende-se desta forma, evitar a dificuldade em retirar animais do interior do palheiro, por não caberem na porta. Introduziram-se duas janelas nas quais serão colocadas redes mosquiteiras, que impeçam a entrada de insectos e que permitam a ventilação.

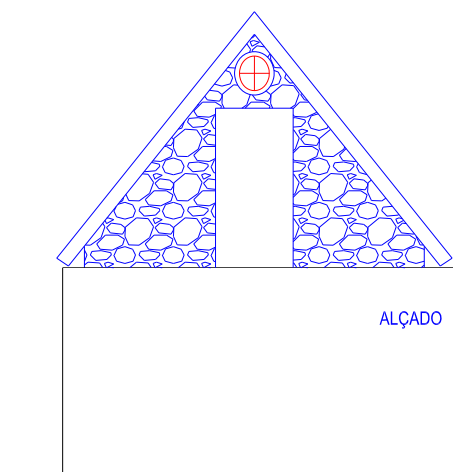
Figura 12 – Vista lateral

Na figura 12 visualizamos o outro lado do palheiro, localizado no desnível do terreno. Se este não existir será colocada uma escada para aceder ao armazém de feno, no primeiro piso.
